## Action TRSM

### — Tapis Roulant en Station de Montagne —

## AT Mortel du 29 Février 2016

## Accompagnement Analyse AT / Mars 2016

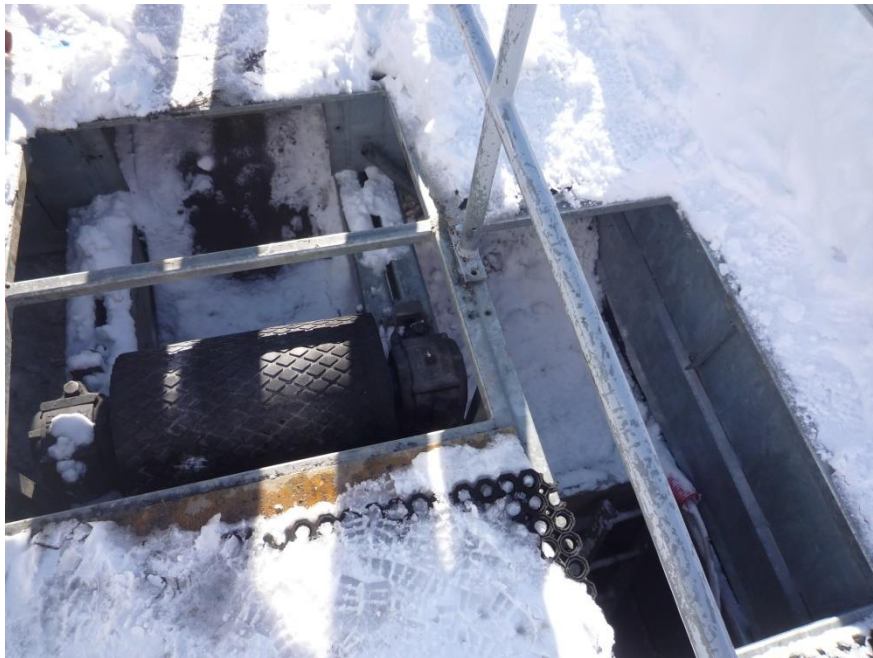
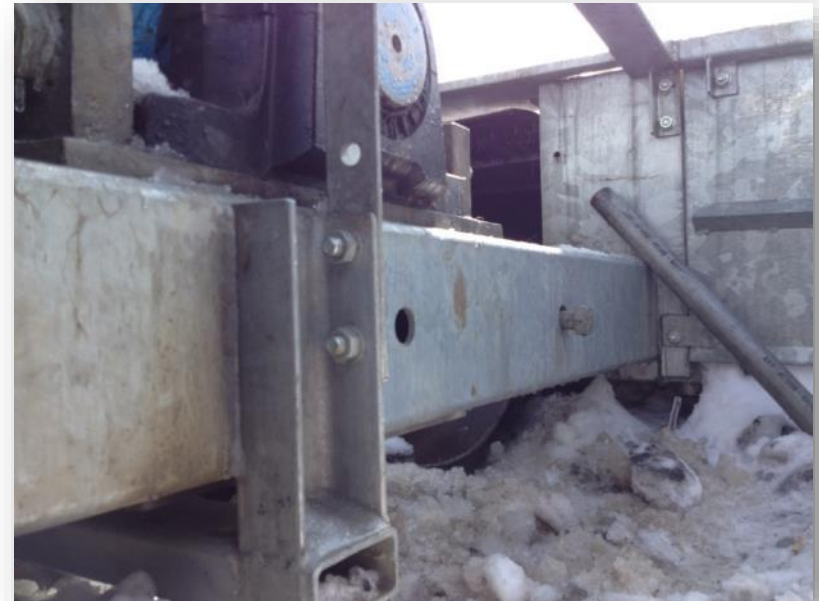
- Intervention d'un agent de maintenance saisonnier sur un tapis roulant
- Ouverture de la trappe de visite du tapis roulant pour accéder à la partie enterrée de la gare de départ
- La victime retrouvée décédée, le corps bloqué dans le mécanisme du tapis roulant
